Etude de cas

Gestion efficace d'un parc de purgeurs vapeur

ETUDE DE CAS ARMSTRONG

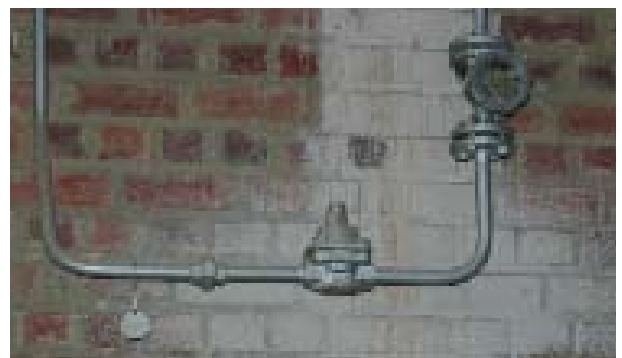
Erreur de piquage : manque pot de purge en amont du purgeur

- un purgeur installé à l'envers et un autre avec une mauvaise inclinaison par rapport à la tuyauterie ;
- deux purgeurs installés en série ;
- des piquages incorrects et plusieurs pots de purge manquants ;
- des robinets de by-pass ouverts ;
- un purgeur ayant un mécanisme inadapté à la pression de service (bloqué par la pression différentielle) ;
- des purgeurs d'une technologie inadaptée pour l'application sur laquelle ils étaient installés.

Cette analyse approfondie a permis de dégager des pistes d'amélioration des postes de purge. L'installation a pu être fiabilisée et la durée de vie des purgeurs prolongée. Et au fond, la meilleure solution à un problème n'est-elle pas celle qui permet de l'éviter à l'avenir ?
